AGRICOLTURA RICERCA

anno XXIV - numero 189 - bimestrale settembre/ottobre 2002

La Termografia rivela la presenza di danni anche nell'apparato radicale degli alberi

A. Catena*, G. Catena**, D. Lugaresi*** e R. Gasperoni****

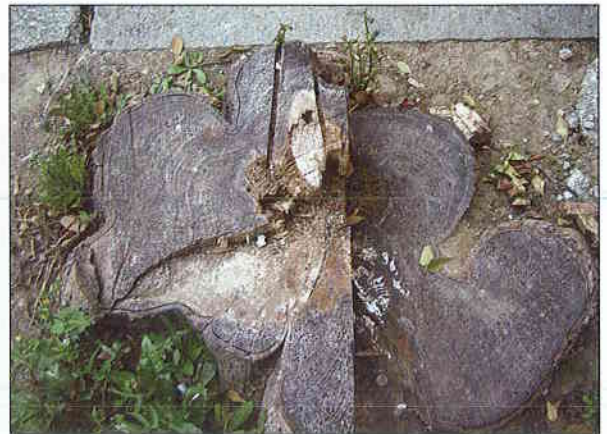
10 cm al di sotto della superficie del terreno, dopo averlo rimosso manualmente. La prima prova, effettuata a 70° Nord, a circa 10 cm di profondità e con lo strumento in posizione inclinata, non ha rilevato alcuna alterazione; la seconda prova, effettuata a 340° Nord e a 6 cm di profondità, sempre con lo strumento inclinato, ha rilevato una parete di legno sano di soli 2 cm, mentre la terza prova effettuata a 160° Nord e a 2 cm di profondità, tenendo anche in questo caso lo strumento in posizione inclinata, ha rilevato la presenza di una alterazione dopo 17 cm di parete sana.

La presenza delle estese alterazioni al colletto, che almeno in

un punto raggiungevano quasi i tessuti corticali, rilevate nei tessuti al di sotto della superficie del terreno, ha fatto giudicare l'albero come instabile e se ne è consigliato l'abbattimento.

Con il dendrodensimetro sono state effettuate tre prove strumentali al colletto, a circa 70°, 340° e 160° Nord - figura 11; le misurazioni sono state effettuate da 2 a

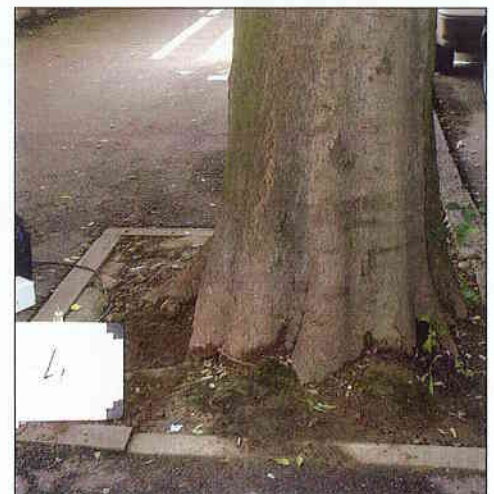
L'esame termografico, figura 14, mostra lievi segni di alterazione nella parte centrale del colletto (resi in verde nell'immagine) che restano però circoscritti: si noti la colorazione omogenea, rosso-arancio, del resto della parte basale della pianta. La colorazione blu-celeste della corteccia a contatto con il terreno è dovuta al fatto che è ancora bagnata, come si evince dall'esame della foto di figura 13. La stessa cosa vale per la pianta n. 8, che segue: il giorno precedente

Dopo l'analisi termografica è stato utilizzato il dendrodensimetro al colletto, per verificare la presenza della modesta alterazione segnalata. Sono state effettuate tre prove nelle seguenti posizioni: 160°, 230° e 100° Nord (Fig. 15); la prima e la seconda sono state effettuate a 7 e 10 cm di altezza dal terreno, con lo strumento in

posizione orizzontale e non è stata rilevata alcuna alterazione mentre nella terza prova è stata individuata una leggera alterazione, per 4 cm di lunghezza, dopo 31 cm di parete sana. In quest'ultima prova lo strumento è stato utilizzato ad 8 cm sotto il livello del terreno, grazie ad un piccolo scavo eseguito vicino al colletto, ed in posizione inclinata, allo scopo di sondare i tessuti posti a maggiore profondità rispetto alla superficie.

A seguito delle verifiche termografiche e strumentali, l'albero non presenta alcun problema di stabilità in quanto l'alterazione riscontrata è minima rispetto alle dimensioni della pianta. Si constata comunque che anche in as-

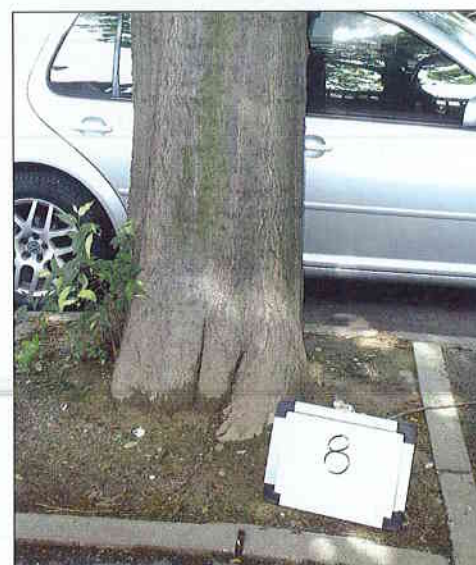
17

La termografia di una pianta sana si presenta con una colorazione omogenea su tutta la superficie dell'albero: in figura 16 ne viene mostrato un esempio relativo ad un altro bagolaro che si trova lungo la stessa strada, il n. 8 (Fig. 17). La pianta mostra una colorazione omogenea rosso-arancio: come già detto, le parti a contatto del terreno sono rese in blu-celeste e verde, perché ancora bagnate. L'assenza di alterazioni è stata verificata con il dendrodensimetro: i tracciati sono regolari (Fig. 18).

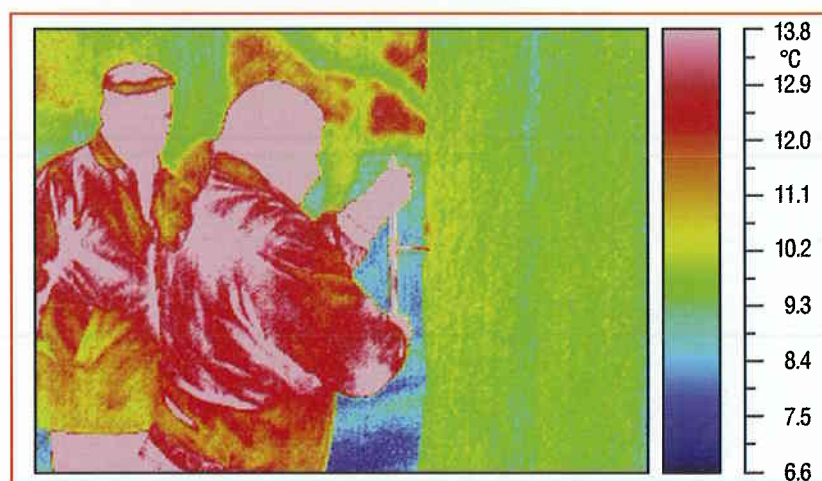
19

Viene mostrato il solo caso di un ippocastano (*Aesculus hippocastanum* L.) la cui immagine termica, figura 19, indica la presenza di una lingua di tessuti alterati che risale lungo il tronco. L'alterazione (resa in colore giallo-verde) si estende da circa 10 fino a 30 cm dal bordo sinistro del tronco ed è di maggiore entità tra circa 15 e 20 cm, zona resa in colore celeste;

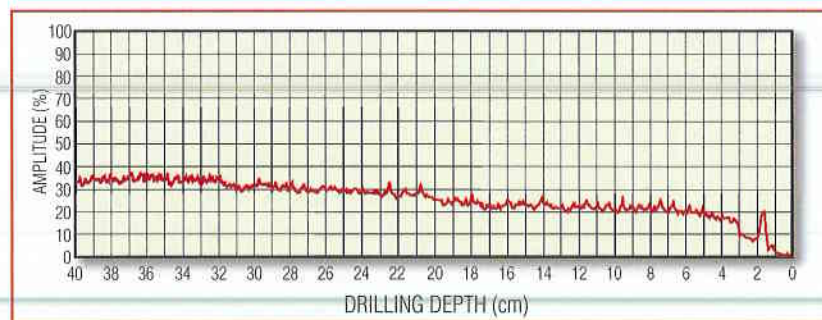
20

La verifica fatta con il dendrodensimetro non ha invece mostrato traccia di danno, figura 20. È stata allora prelevata, con il succhiello di Pressler a 148 cm da terra, una carota di tessuti che sono

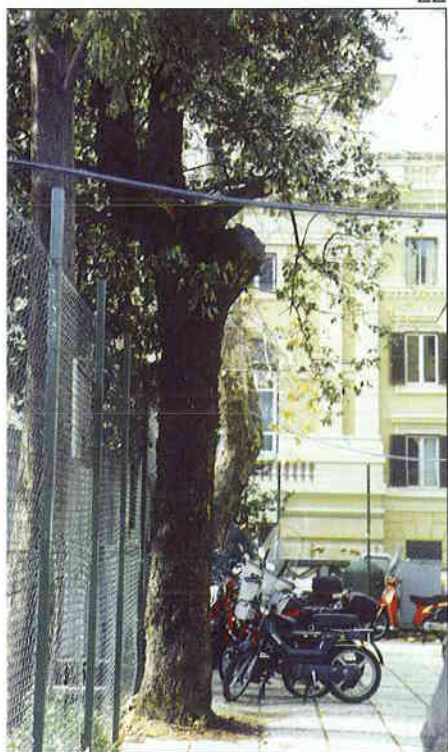
22

Il leccio (*Quercus ilex* L.) di figura 22, situato in uno spazio privato, aveva la chioma notevolmente squilibrata e i monconi di grosse branche, visibili all'impalcatura, attaccati da insetti lignicoli e completamente deteriorati. La figura 23 mostra un dettaglio della zona basale del tronco da cui si può ipotizzare il taglio di un

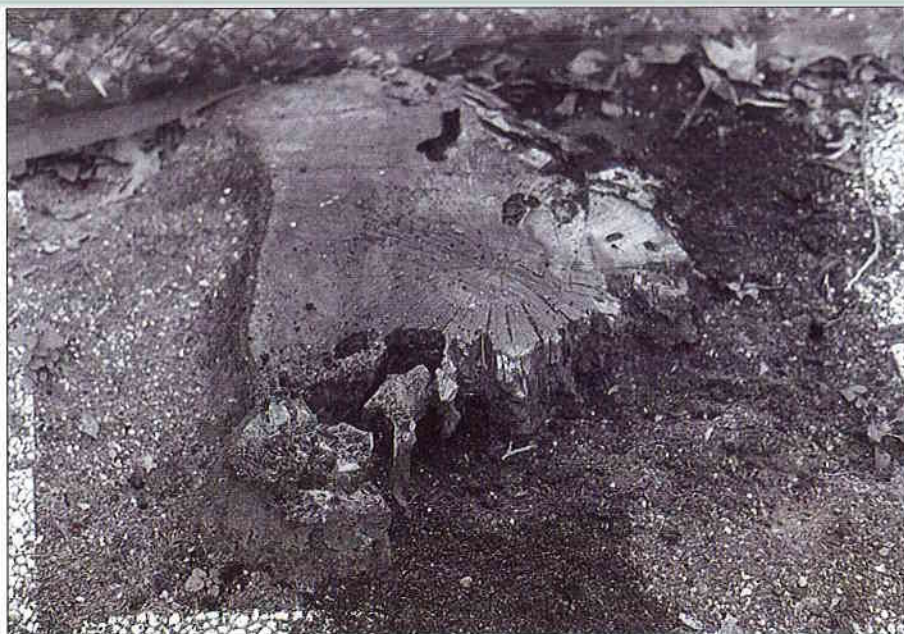
sta zona resa in grigio più scuro del resto del tronco: questo rivela l'esistenza di una alterazione dei tessuti che interessa anche i due lati del tronco e va verso l'alto. L'albero è stato fatto abbattere ed in figura 25 è mostrata la foto della ceppaia, eseguita in una posi-

zione spostata sulla sinistra rispetto alla ripresa termografica alcune settimane dopo l'abbattimento. Si nota chiaramente la parte frontale fortemente deteriorata a livello del terreno, la presenza di un forte danno sul lato sinistro e di un danno su quello destro. Un leggero scavo nel terreno ha mostrato come, nel lato verso l'osservatore, il danno aumentasse verso la parte centrale del tronco.

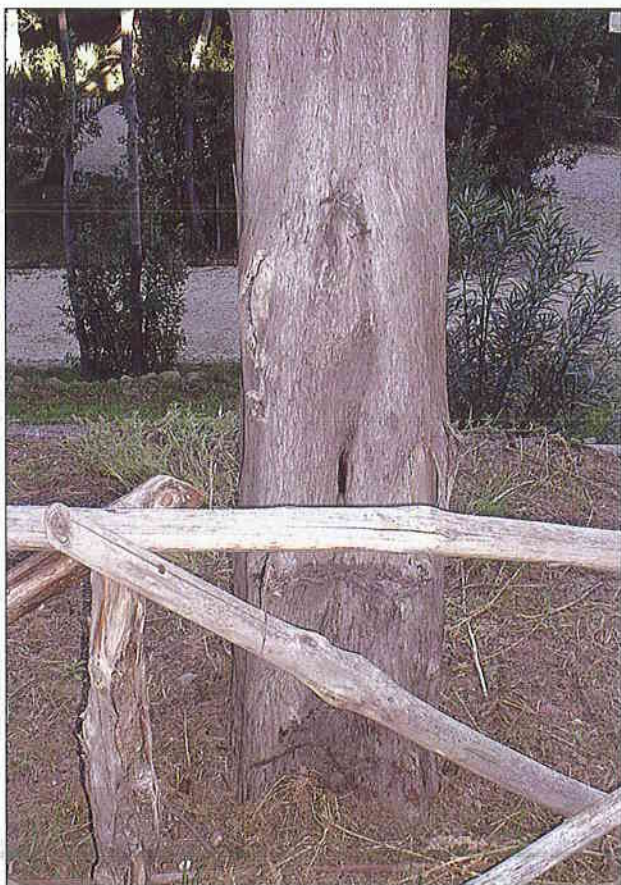
26

Sono stati anche esaminati dei cipressi (*Cupressus sempervirens* L.) siti in Villa Sciarra: uno, la cui foto è mostrata in figura 26, presenta solo una piccola apertura a circa 50 cm da terra, che si vede appena al di sopra della recinzione e alcuni lembi di corteccia staccata. La termografia relativa al lato sinistro dell'albero mostra (Fig. 27) l'esistenza di un'altera-

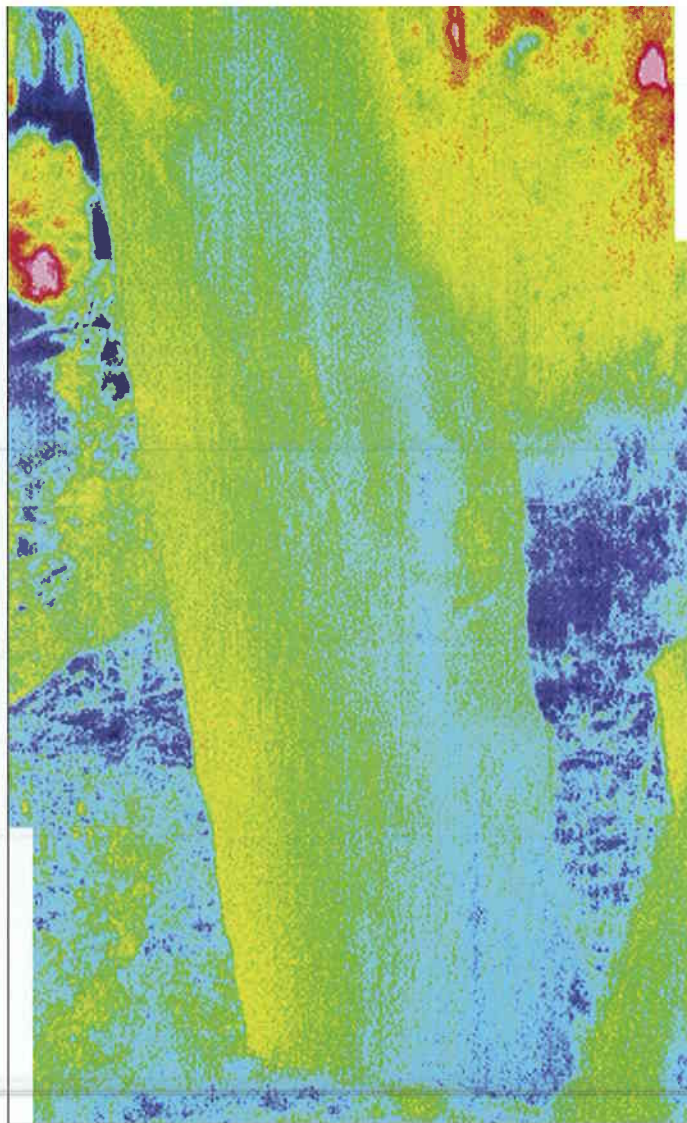
27

zione che dalla base risale lungo il tronco (colori blu, celeste e verde) mentre il lato destro appare meno danneggiato (colore giallo, Fig. 28). La verifica, eseguita estraendo una carota a partire dal lato destro ha mostrato infatti, foto di figura 29, la presenza di una alterazione più vicina alla superficie del lato sinistro del tronco.

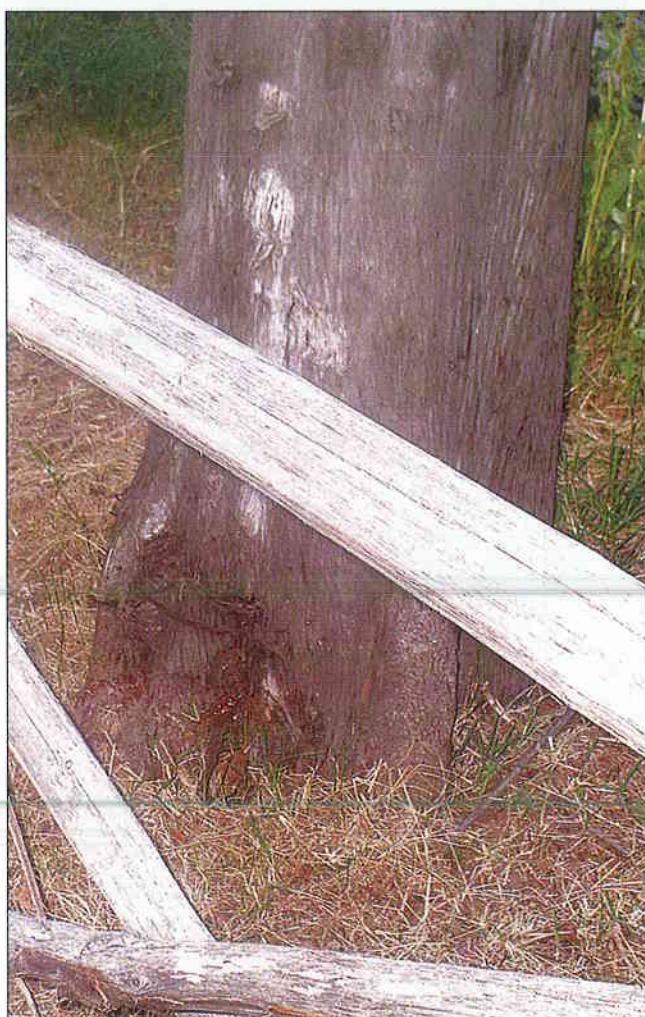
30

L'indagine termografica di un secondo cipresso, che mostrava una piccola cavità a livello del terreno (Fig. 30), quasi nascosta dall'erba presente, rivelava invece una importante alterazione

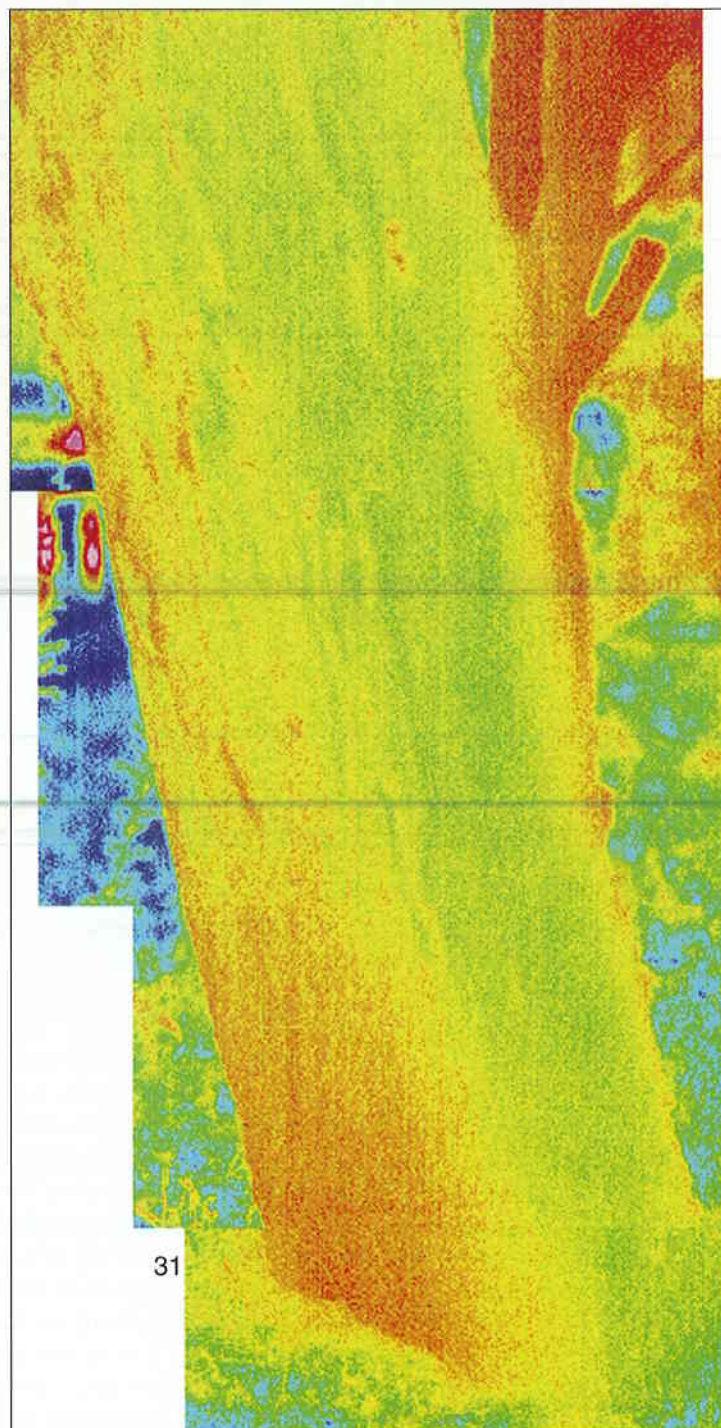
31

(resa in colore verde), lungo il lato sinistro del tronco, che dalla base si estendeva oltre i rami più bassi (Fig. 31); anche l'altro lato era interessato da un'alterazione ma di minore entità (colore giallo, Fig. 32). La pianta è stata ritenuta instabile ed è stata abbattuta. Questa volta il caso ha voluto che si arrivasse sul posto ad abbattimento appena eseguito per cui sono state possibili delle indagini sulla

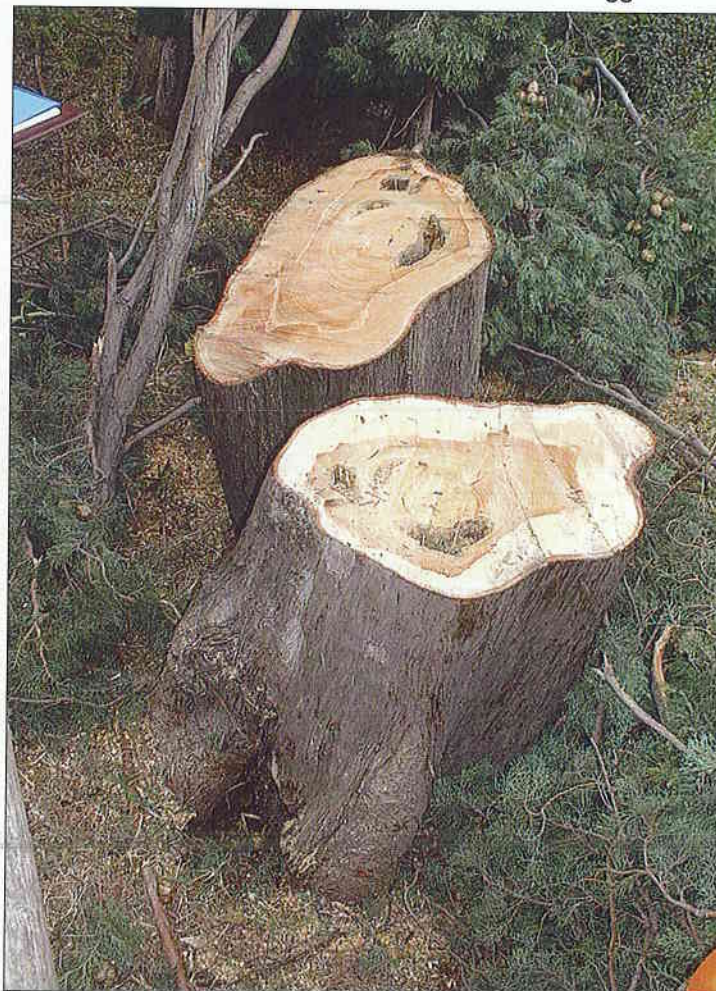
ceppaia e sui topi presenti. La foto di figura 33 mostra la situazione trovata: una ceppaia alta 50 cm e in secondo piano, capovolto, il topo sovrastante anch'esso alto 50 cm. Si vede la presenza di due cavità

che risalgono lungo il tronco: quella di destra appare più importante di quella di sinistra e tutta la parte centrale del tronco è decolorata; si nota chiaramente la barriera di compartimentazione creata in seguito alla ferita che ha prodotto le cavità. Una volta capovolto il toppe vicino alla ceppaia, si è visto che la cavità di sinistra proseguiva ancora verso l'alto mentre quella di destra si era ri-

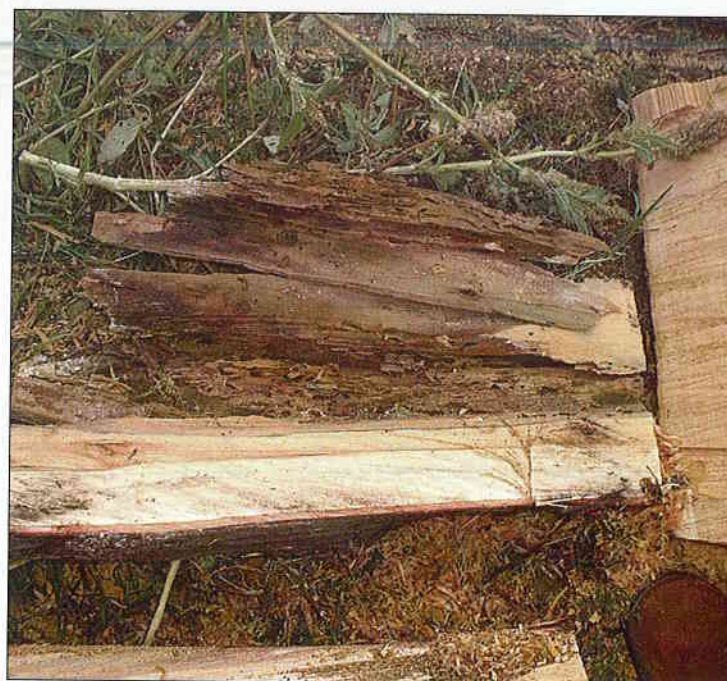
stro: il tessuto si è aperto senza sforzo come un libro, mostrando l'interno fortemente danneggiato, figura 34. L'esame dei topi successivi, foto di figura 35, rivela la presenza di una decolorazione

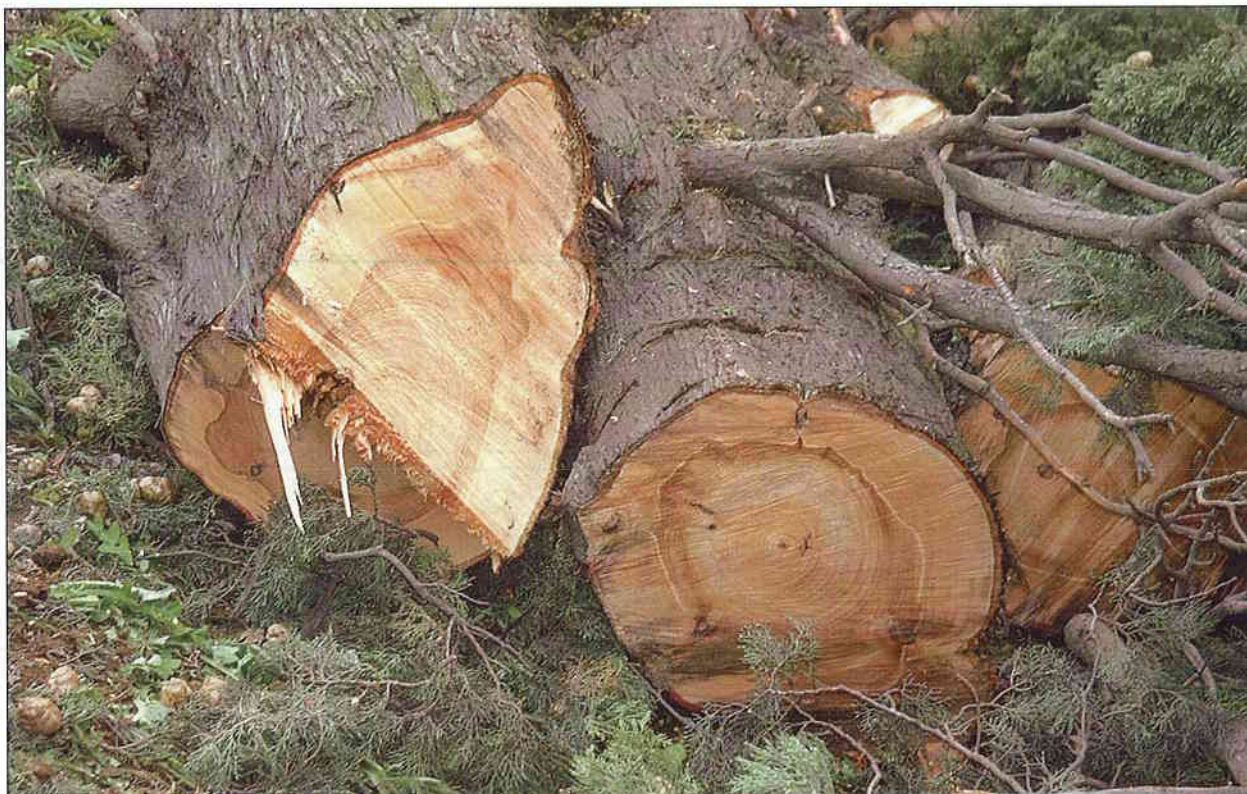
35

nella zona centrale, confermando quanto evidenziato dalla Termografia. Non si è potuta scavare la ceppaia in quanto la pianta si trovava quasi al bordo di una palificata doppia (opera di consolida-

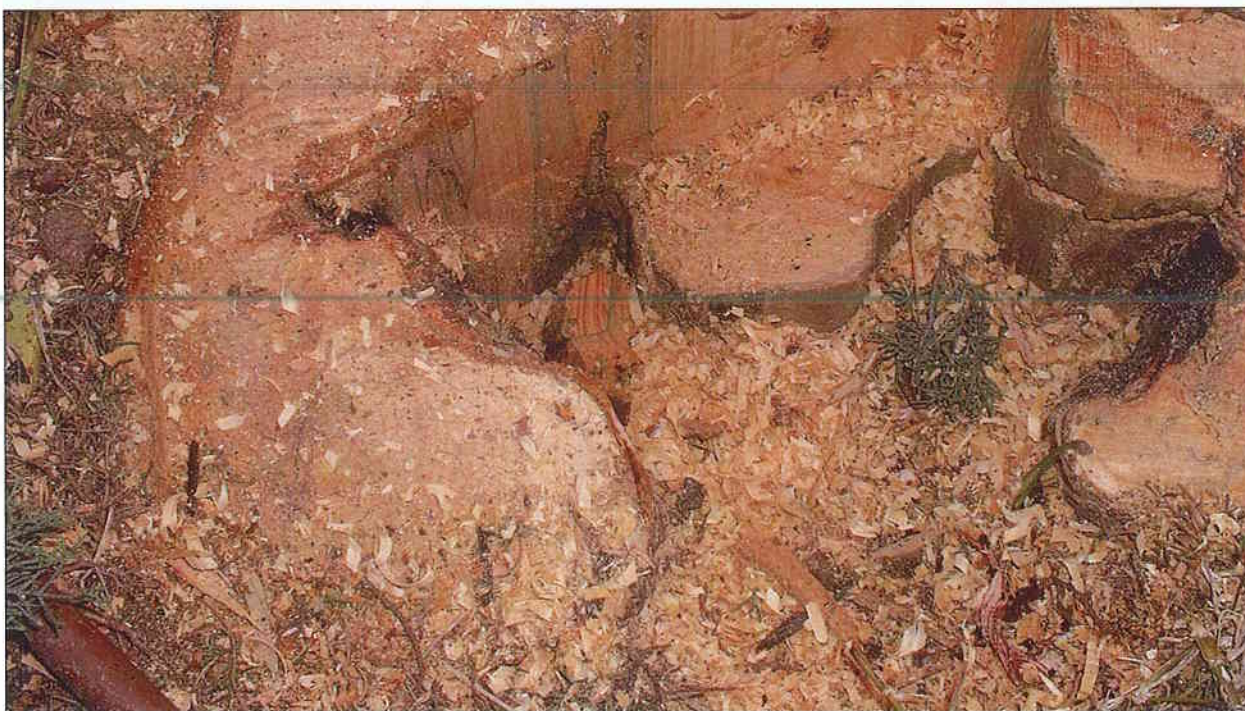
glio inclinato verso il centro della ceppaia. La foto di figura 36 mostra chiaramente che la cavità si allarga nella parte ipogea della metà anteriore della ceppaia ma non interessa l'altra metà. Questo è stato verificato successivamente estraendo, in tre punti della superficie di taglio, delle carote (non mostrate) che hanno evidenziato la presenza di tessuti decolorati ma non alterati; utilizzando invece una sonda metallica, lunga 105 cm, inserita in più punti nella ca-

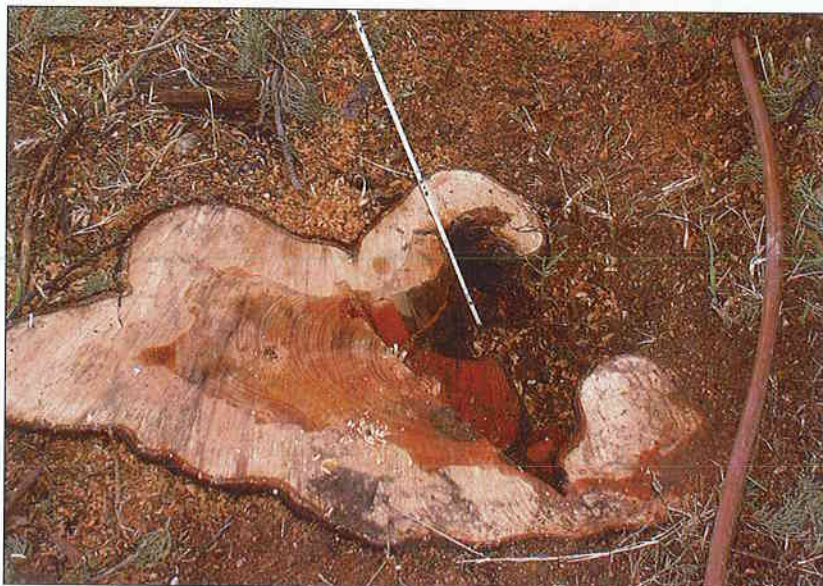
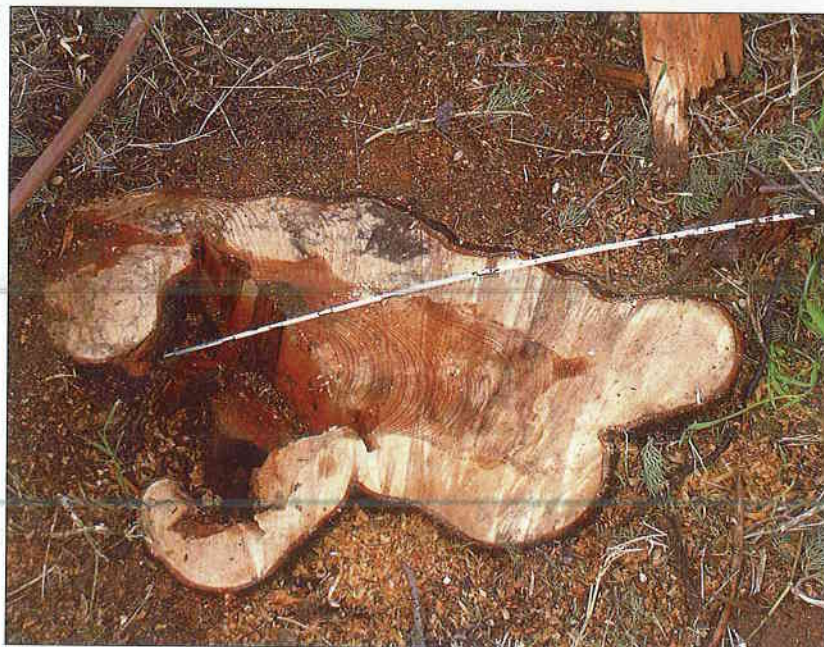
vità, si è potuta confermare l'esistenza dei tessuti ipogei ancora consistenti (Figg. 37 e 38), soprattutto nel lato sinistro della ceppaia.
