AGRICOLTURA RICERCA

anno XXIV - numero 189 - bimestrale settembre/ottobre 2002

La Termografia rivela la presenza di danni anche nell'apparato radicale degli alberi

A. Catena*, G. Catena**, D. Lugaresi*** e R. Gasperoni****

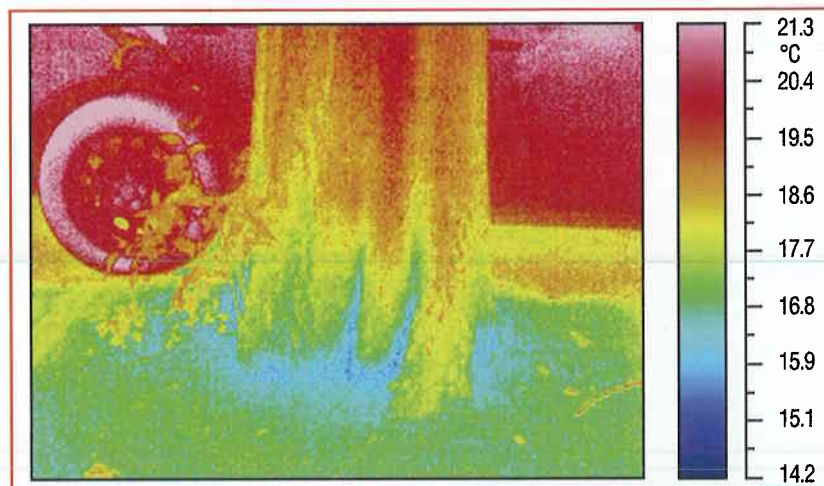
La termografia di una pianta sana si presenta con una colorazione omogenea su tutta la superficie dell'albero: in figura 16 ne viene mostrato un esempio relativo ad un altro bagolaro che si trova lungo la stessa strada, il n. 8 (Fig. 17). La pianta mostra una colorazione omogenea rosso-arancio: come già detto, le parti a contatto del terreno sono rese in blu-celeste e verde, perché ancora bagnate. L'assenza di alterazioni è stata verificata con il dendrodensimetro: i tracciati sono regolari (Fig. 18).

The thermogram of a healthy tree shows a uniform colouring on the tree surface: Figure 16 shows an example relative to another nettle-tree located on the same street, i.e. n.8 (Fig. 17). The tree presents a uniform red-orange colouring: as already mentioned the parts touching the ground are rendered in blue-light blue and green, because wet. The absence of decay was demonstrated thanks to a dendrodensimeter: the relative graphs are regular (Fig. 18).

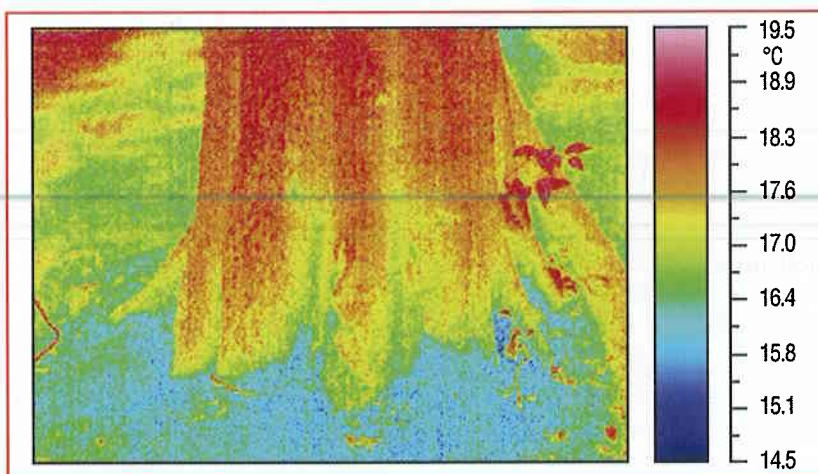
15

Dopo l'analisi termografica è stato utilizzato il dendrodensimetro al colletto, per verificare la presenza della modesta alterazione segnalata. Sono state effettuate tre prove nelle seguenti posizioni: 160°, 230° e 100° Nord (Fig. 15); la prima e la seconda sono state effettuate a 7 e 10 cm di altezza dal terreno, con lo strumento in

posizione orizzontale e non è stata rilevata alcuna alterazione mentre nella terza prova è stata individuata una leggera alterazione, per 4 cm di lunghezza, dopo 31 cm di parete sana. In quest'ultima prova lo strumento è stato utilizzato ad 8 cm sotto il livello del terreno, grazie ad un piccolo scavo eseguito vicino al colletto, ed in posizione inclinata, allo scopo di sondare i tessuti posti a maggiore profondità rispetto alla superficie.

A dendrodensimeter was used at the collar level after thermal investigation for small alterations. Three exams were conducted in the following positions: 160°, 230° and 100° North (Fig. 15); the first and second measurements were made at 7 and 10cm from the ground, with the tool inclined and no alteration was detected, while the third measurement revealed a small 4-cm alteration after 31cm of sound wood. The latter measurement was made with inclined apparatus 8cm below the ground level after the collar was dug up, in order to investigate the deepest tissues.

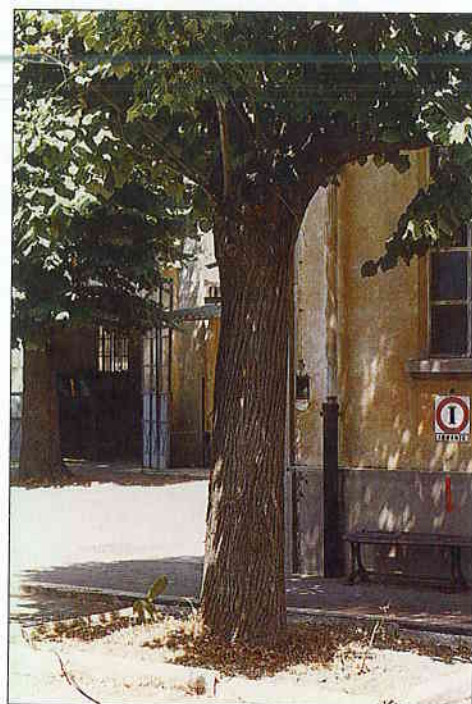
39

non omogenea distribuzione del grigio lungo il tronco. L'alterazione è più forte alla base, suggerendo anche l'esistenza di un danno radicale ma il lato destro del tronco risulta meno danneggiato di quello sinistro. All'epoca fu diagnosticata la presenza di un'alterazione coassiale al tronco, che dal colletto raggiungeva la zona dell'impalcatura, ma non tanto grave da richiedere l'abbattimento dell'esemplare. La figura 41 mostra una termografia della sola zona basale, da cui si deduce perfettamente la presenza del danno a livello radicale. Nella figura 42 si vede la ricostruzione dell'albero, ottenuta al computer, usando varie termografie riprese di recente che confermano in pieno quanto rilevato nelle vecchie immagini: forte danno radicale che risale lungo il tronco ed interessa le branche; la parte destra del tronco,

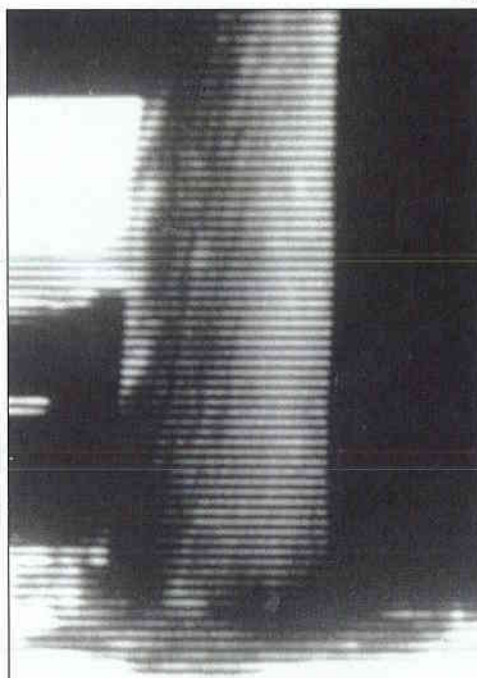
41

come in passato, risulta più consistente di quella sinistra. La situazione appare peggiorata sia lungo il tronco che a livello basale dove il danno ora interessa tutta la zona del colletto. La situazione rilevata potrebbe richiedere l'abbattimento della pianta ma il fatto che, per motivi di gestione, la chioma sia costantemente ridotta e mantenuta molto compatta (la pianta è ora poco meno alta di 6 m con un diametro, a 130 cm da terra, di 51 cm) non rende necessario tale intervento ma sono stati prescritti solo dei controlli frequenti. Si noti come sia stato possibile ritrovare la stessa posizione di ripresa scelta in passato, anche senza conoscere l'angolo di ripresa, e verificare a vista l'anda-

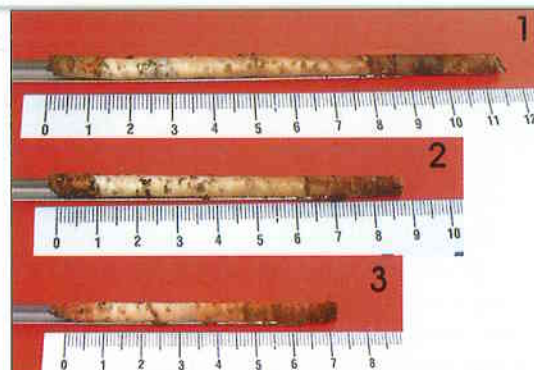
Per verificare la situazione rilevata in questa nuova indagine, si è fatto uso di un succhiello di Pressler, prelevando tre carote a vari livelli dal terreno, in una posizione circa ortogonale rispetto a quella della ripresa termografica. Le carote mostrate nella foto di figura 43 sono molto corte in quanto il succhiello ha iniziato a girare a vuoto dopo circa 10-12 cm. Un sottile

The situation found by this new investigation was assessed through a Pressler's increment borer, taking three cores in a position at a right angle with that of the thermal image. The cores shown in Figure 43 are very short as the borer lost its grip after 10-12cm. A thin iron probe, introduced in the borer's hole, penetrated for a number of centimetres indicated with "L" in table 1, before encountering resistant tissue. The size of the cavity that, as detected by Thermography, goes from the base to the bifurcation, can be measured by subtracting the thickness of the residual healthy tissue found by the core from the length of the iron probe introduced in the hole.
